Руководство по технике сервиса  
(HST)

Описание модели: KAROQ SPO TS140/2.0A7A

Указание для службы сервиса: видимый (более светлый)  
контур подушки безопасности переднего пассажира на  
передней панели

Учётный №: 2064733/2

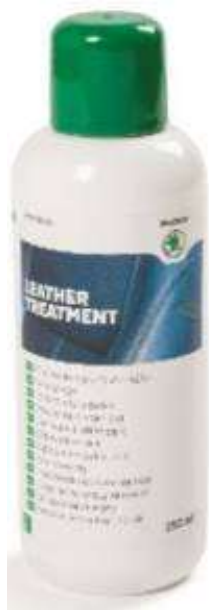
000 096 323 H

Средство для ухода за кожаными поверхностями

В рамках проведённых тестов по устранению нежелательного высветления поверхности с помощью различных доступных средств, в том числе средств по уходу за передней панелью или кожаными поверхностями из ассортимента оригинальных принадлежностей, определены наиболее эффективные в этом отношении продукты, см. ниже.

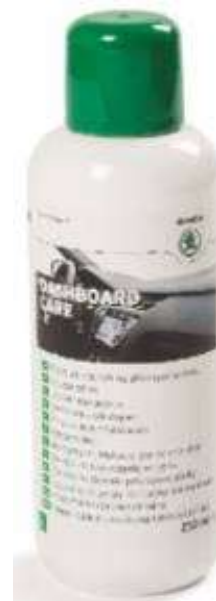
000 096 307 D

Средство для ухода за передней панелью
